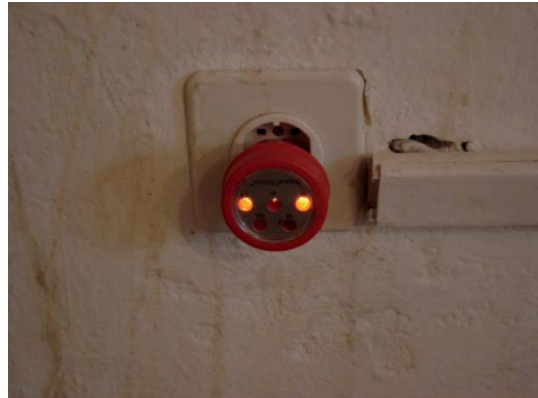
2.3 Aufenthaltsraum

6. Die Steckdose Typ 15 neben dem Eingang weist messtechnisch keine Verbindung zum Schutzleiterpotential auf. Die Verbindung ist zu überprüfen, instand zu stellen oder neu zu erstellen.

Die Körper müssen nach für jedes System der Schutzart festgelegten Bedingungen an einen Schutzleiter angeschlossen werden. Gleichzeitig berührbare Körper müssen an demselben Erdungssystem angeschlossen werden. NIN 4.1.3.1§5

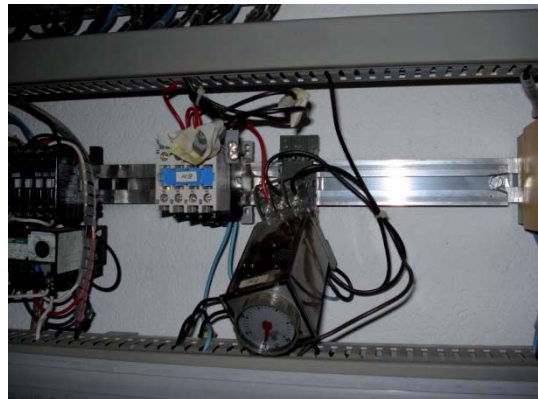
2.4 Unterverteilung Heizung

7. Defekte Betriebsmittel sowie provisorische Einrichtungen sind definitiv und ortsfest zu erstellen.

Die Betriebsinhaber müssen ihre Starkstromanlagen dauernd instandhalten und periodisch reinigen und kontrollieren oder diese Arbeiten Dritte ausführen lassen. Art. 17 StV

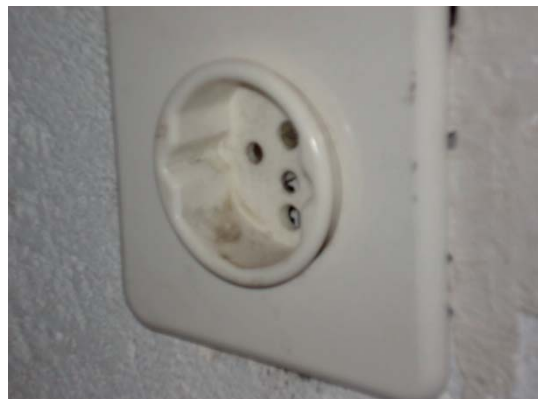
2.5 Heizungsraum

8. Die Abdeckrosette der Steckdose entspricht nicht dem Einbaustück. Die Abdeckung ist durch eine passende Abdeckung zu ersetzen.

Die Betriebsinhaber müssen ihre Starkstromanlagen dauernd instandhalten und periodisch reinigen und kontrollieren oder diese Arbeiten Dritte ausführen lassen. Art. 17 StV

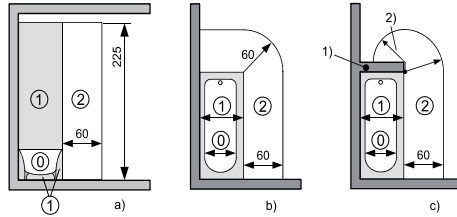
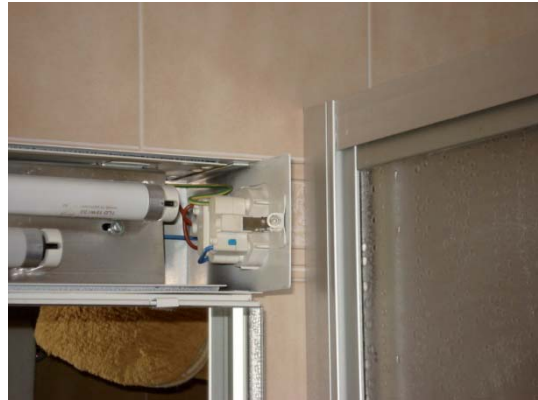
2.6 Zimmer 1

9. Die Schutzabdeckung ist unbedingt wieder anzubringen. Für diesen Bereich ist die Schutzart IPX4 gefordert.

Im Bereich 2 dürfen nur elektrische Energieverbraucher montiert werden, sofern diese mind. der Schutzart IP X4 entsprechen.

NIN 7.01.5.5

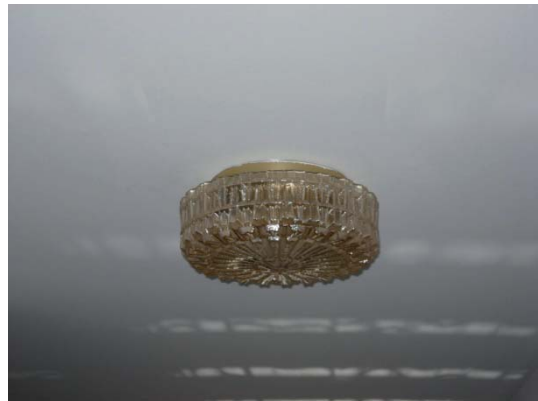
2.7 Zimmer 2

10. Der metallene Leuchtensockel ist messtechnisch nicht mit dem Schutzleiterpotential verbunden. Die Verbindung ist zu überprüfen und allenfalls neu zu erstellen.

Die Körper müssen nach für jedes System der Schutzart festgelegten Bedingungen an einen Schutzleiter angeschlossen werden. Gleichzeitig berührbare Körper müssen an demselben Erdungssystem angeschlossen werden. NIN 4.1.3.1§5

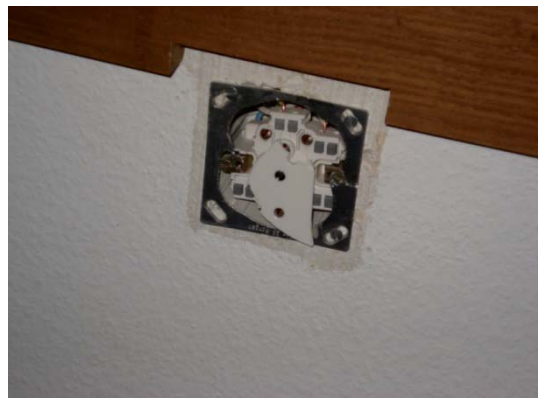
2.8 Zimmer 4

11. Die defekte Steckdosenabdeckung ist zu ersetzen.

Die Betriebsinhaber müssen ihre Starkstromanlagen dauernd instandhalten und periodisch reinigen und kontrollieren oder diese Arbeiten Dritte ausführen lassen. Art. 17 StV

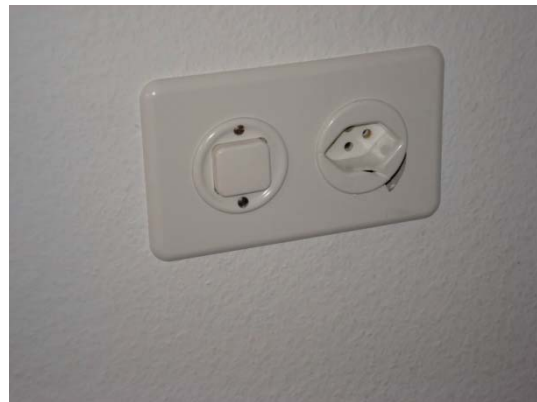
5.2 Zimmer 301

34. Die defekte Steckdosenabdeckung ist zu ersetzen.

Die Betriebsinhaber müssen ihre Starkstromanlagen dauernd instandhalten und periodisch reinigen und kontrollieren oder diese Arbeiten Dritte ausführen lassen. Art. 17 StV

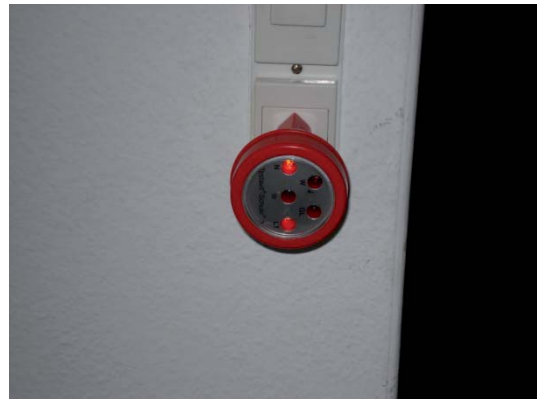
5.3 Zimmer 303

35. Drei Steckdosen im Wohnzimmer weisen messtechnisch keine Verbindung zum Schutzleiterpotential auf. Die Verbindungen sind zu überprüfen, instand zu stellen oder neu zu erstellen.

Die Körper müssen nach für jedes System der Schutzart festgelegten Bedingungen an einen Schutzleiter angeschlossen werden. Gleichzeitig berührbare Körper müssen an demselben Erdungssystem angeschlossen werden. NIN 4.1.3.1§5
